PRESSEMITTEILUNG

Hagelschlag auf Carbonfahrzeugen: unsichtbaren Schaden schnell bewerten

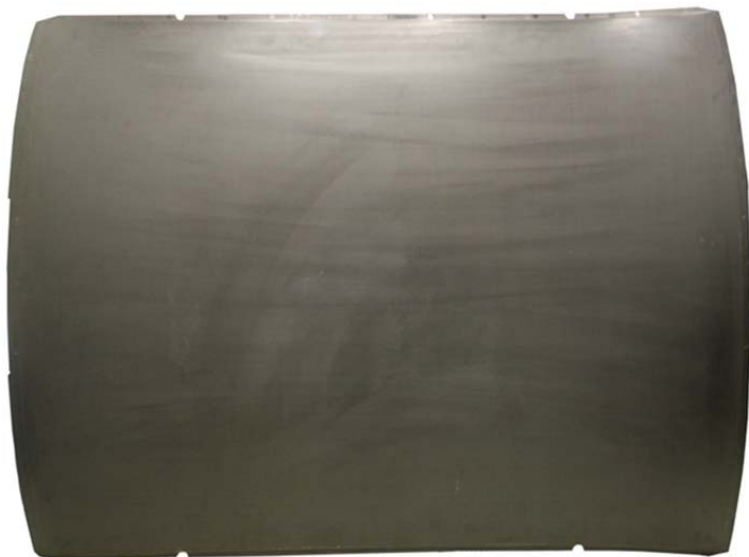
Bild 1 CFK Automobildach nach Hageleinschlag: keine sichtbare Schäden

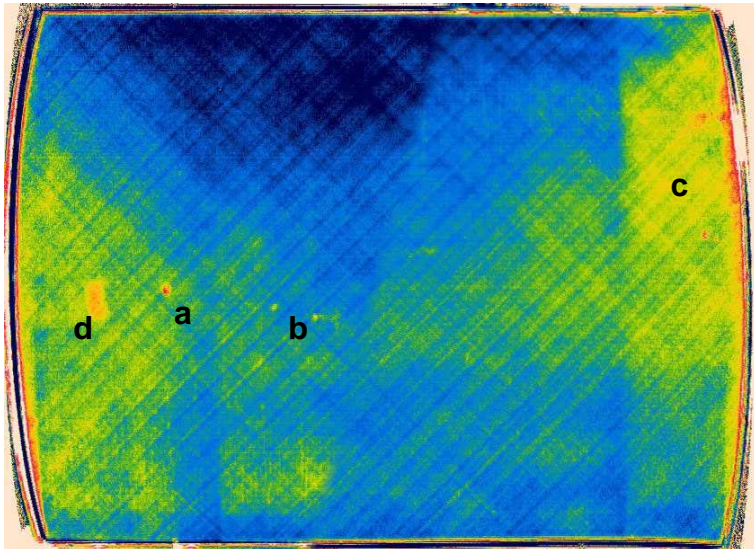
„Die Messdauer im Beispiel des CFK-Dachs beträgt nur 20 Sekunden“ so wissenschaftlicher Mitarbeiter Markus Rahammer. Das Messergebnis ist in Bild 2 dargestellt. Neben der typischen gekreuzten Faserstruktur findet man auch mehrere Delaminationen. An der mit a) markierten Stelle befindet sich ein klar erkennbarer Hagelschaden, welcher in Bild 3 nochmals vergrößert ist. Der Durchmesser beträgt ca. 3 cm. Weitere Schäden mit etwas geringerer Ausdehnung findet man an den mit b) und c) markierten Stellen. An der Stelle d) ist rückseitig ein Aufkleber angebracht. Dieser dient als Referenz und bestätigt, dass die Tiefenreichweite des Verfahrens ausreicht, um die komplette Dicke des Bauteils zu durchdringen.

Bild 2 Thermographiemessergebnis des CFK-Dachs. Hagelschäden sind klar erkennbar

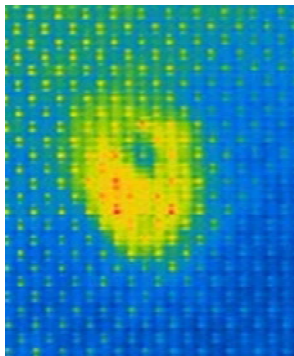
Bild 3 Delamination aufgrund eines Hagenschlags. Defekt a)
